## **GEMEINDE TRUDEN**

### **ENSEMBLESCHUTZ TUTELA DEGLI INSIEMI**

#### **1. KIRCHPLATZ ST. BLASIUS 1. PIAZZA DELLA CHIESA S. BIAGIO**

ARCHITEKTURBÜRO - STUDIO DI ARCHITETTURA  
DR. ARCH. IVO ROSSIN

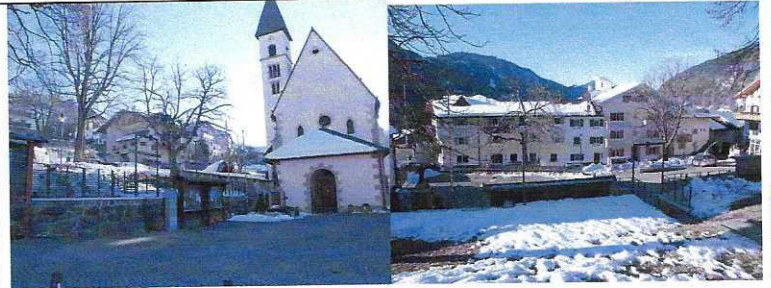
Großzügiger Freiraum im Zentrum des Dorfes, umgeben von historischen Gebäuden und typischen Fassaden.

Dieser offene Freiraum im Zentrum des Dorfes mit den umliegenden historischen Gebäuden ist sehr originell und charakteristisch und bildet eine Kulisse für den Freiraum, vor allem im Verhältnis mit der kompakten Bebauung der umliegenden Gassen.

Die südliche Seite, talseits dieses Freiraumes, ist von der kompakten Fassade des Gasthofes "Zum Löwen" und der angrenzenden Gebäude abgeschlossen. Auch die Westseite ist kompakt und von fast durchgehenden Fassaden abgeschlossen, wo sich die Gassen öffnen, welche den Platz mit der inneren Verbauung verbinden.

Die Nordseite (Bergseite) ist von typischen Gebäuden abgeschlossen, wobei sich einige störende neue Gebäude vor die originalen setzen.

Gegen Osten ist das Blickfeld offener, aber es hebt sich das Kirchengebäude hervor.

Es handelt sich um einen großen Freiraum, teilweise als Platz und Park ausgestattet, aber größtenteils noch frei für die landwirtschaftliche Nutzung.

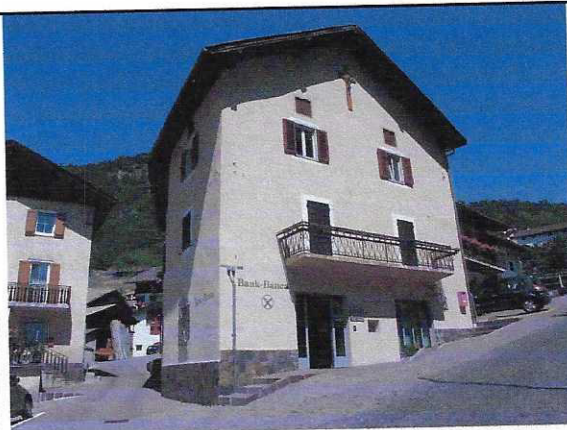
**Bp./p.ed. 66/2**

Einfaches Gebäude mit wenigen charakteristischen Bauelementen (Balkone). Es bildet mit den Nachbargebäuden eine einheitliche, kompakte und durchgehende Fassade.

Edificio semplice con pochi elementi caratteristici (balconi), Costituisce con gli edifici vicini una unica facciata compatta e continua.

Beibehaltung der charakteristischen Baumerkmale und der Einheitlichkeit der Fassaden.

Conservazione degli elementi caratteristici e dell'unitarietà delle facciate.

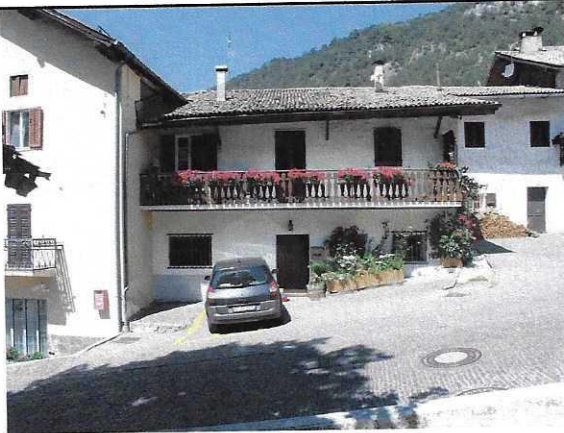
**Bp./p.ed. 69**

Einfaches Gebäude mit wenigen charakteristischen Bauelementen (Balkone). Es bildet mit den Nachbargebäuden eine einheitliche, kompakte und durchgehende Fassade.

Edificio semplice con pochi elementi caratteristici (balconi), Costituisce con gli edifici vicini una unica facciata compatta e continua.

Beibehaltung der charakteristischen Baumerkmale und der Einheitlichkeit der Fassaden.

Conservazione degli elementi caratteristici e dell'unitarietà delle facciate.

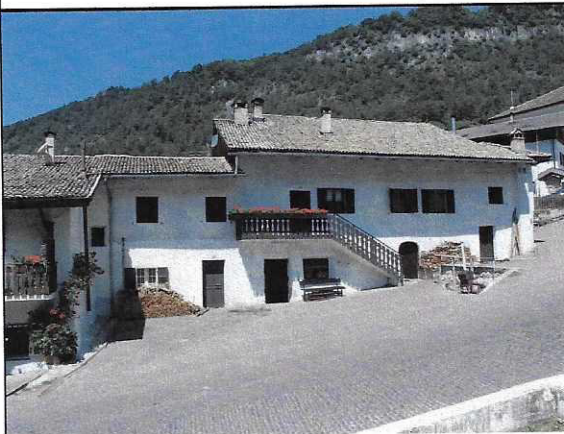
**Bp./p.ed. 70**

Interessantes Gebäude, behält typische Baumerkmale (Balkone und Laubengänge). Es bildet mit den Nachbargebäuden eine einheitliche, kompakte und durchgehende Fassade.

Interessante edificio, conserva elementi tipici (balconi e ballatoi). Costituisce con gli edifici vicini una unica facciata compatta e continua.

Beibehaltung der charakteristischen Baumerkmale und der Einheitlichkeit der Fassaden.

Conservazione degli elementi caratteristici e dell'unitarietà delle facciate.

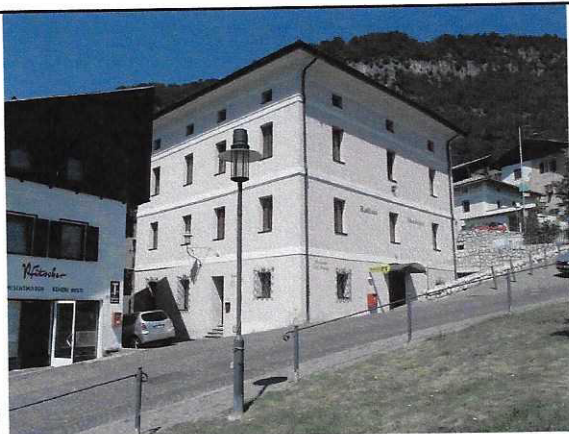
**Bp./p.ed. 80**

Das Gebäude erhebt sich auf der westlichen Seite des Platzes. Strenge Architektur auf rechteckigem Grundriss.

Edificio emergente sul fronte ovest della piazza. Architettura severa su impianto quadrangolare. L'edificio è sotto tutela dell'Ufficio Beni architettonici e artistici.

Restaurierung laut Anweisungen des Amtes für Bau- und Kunstdenkmäler.

Restauro secondo le indicazioni dell'Ufficio Beni architettonici e artistici.

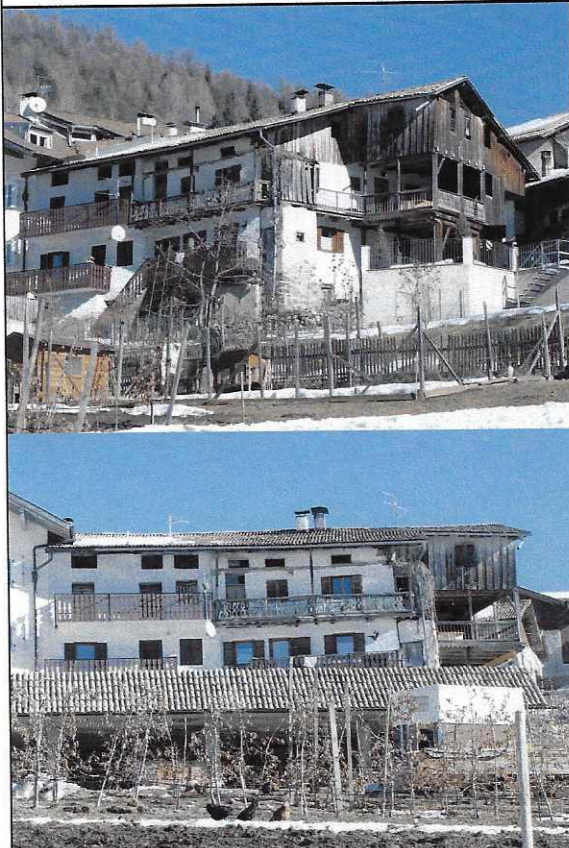
**Bp./p.ed. 94**

Großes und interessantes Gebäude, behält einige wichtige charakteristische Baumerkmale wie Loggien und Veranden aus Holz, Balkone und Laubengänge mit ausgeschnittenen Holzgeländern (leider wurden einige überarbeitet) Historischer Abschluss an der Bergseite des Platzes.

Edificio di dimensione rilevante, permangono alcune caratteristiche importanti come logge e verande in legno, balconi e ballatoi con ringhiere a traforo (purtroppo alcune rifatte). Storica chiusura a monte della piazza.

Besonderes Augenmerke gilt der Beibehaltung der charakteristischen Baumerkmale und der architektonischen Anlage des Gebäudes.

Particolare attenzione alla conservazione degli elementi caratteristici e dell'impianto architettonico dell'edificio.

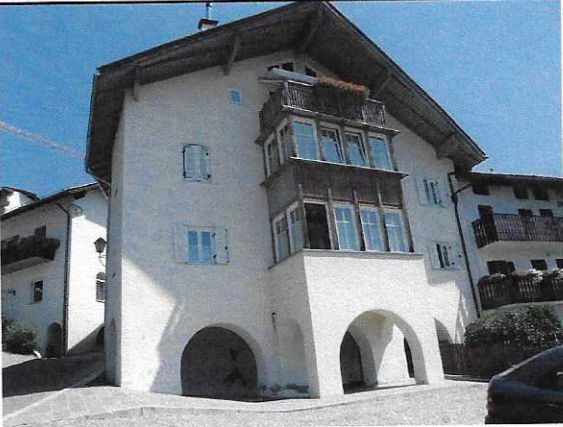
<b>Bp./p.ed. 95</b>	BEZEICHNUNG – DENOMINAZIONE <b>Alte Schule – Vecchia scuola</b>

<b>BESCHREIBUNG</b> Wichtiges Gebäude, welches vor kurzer Zeit saniert wurde, mit dem Nachbargebäude bildet es den altertümlichen oberen Abschluss des Platzes.  <b>SCHUTZMASSNAHMEN</b> Beibehaltung der charakteristischen Baumerkmale und des Fassadenaspektes.  <b>DESCRIZIONE</b> Importante edificio recentemente risanato, con l'edificio vicino costituisce l'antica chiusura superiore della piazza.  <b>MISURE DI TUTELA</b> Conservazione degli elementi caratteristici e dell'aspetto di facciata.

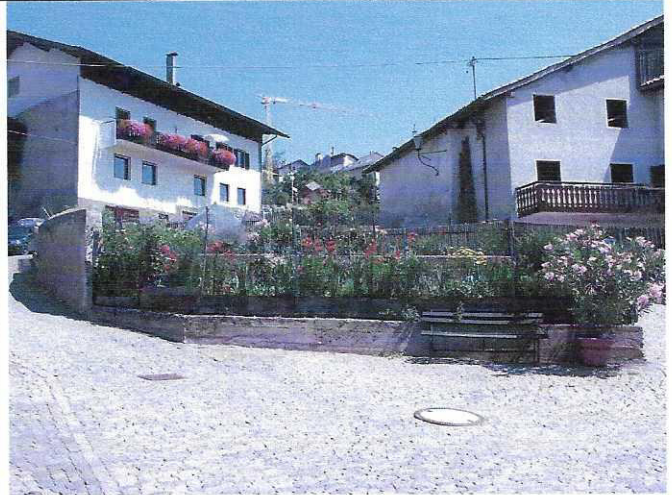
**2. OBERE PINTERGASSE-  
KIRCHPLATZ ST. BLASIUS  
1. VICOLO PINTER  
SUPERIORE-PIAZZA  
DELLA CHIESA S. BIAGIO**

Kleiner geschlossener Platz mit Fortbestand von Gemüsegärten, sei es in der Mitte, wie auch teilweise am Rand.

Kleiner charakteristischer Platz, durch eine kompakte Verbauung abgeschlossen, in welchem sich Gassen und Verbindungen mit dem Hauptplatz öffnen.

Gebäudefassaden mit typischen Balkonen, auch wenn nicht von besonderem Wert.

Sehr typisch sind die Gemüsegärten, welche in der Mitte des Platzes und vor den Fassaden einiger Gebäude fortbestehen. Originales Merkmal, welches nunmehr in anderen Ortschaften sehr schwierig zu finden ist.

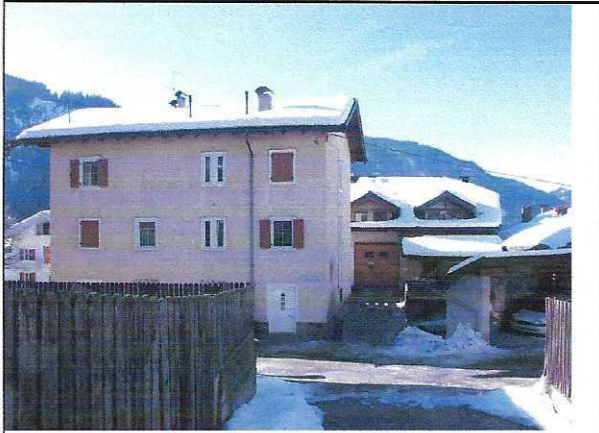
<b>Bp./p.ed. 67/1, 67/2</b>	BEZEICHNUNG – DENOMINAZIONE <b>Pension Erika</b>

<b>BESCHREIBUNG</b> Einfaches Gebäude, welches den Platz gegen Süden schließt.  <b>SCHUTZMASSNAHMEN</b> Beibehaltung der einfachen Anlage des Gebäudes.  <b>DESCRIZIONE</b> Edificio semplice e compatto chiude la piazza verso sud.  <b>MISURE DI TUTELA</b> Conservazione dell'impianto semplice dell'edificio.

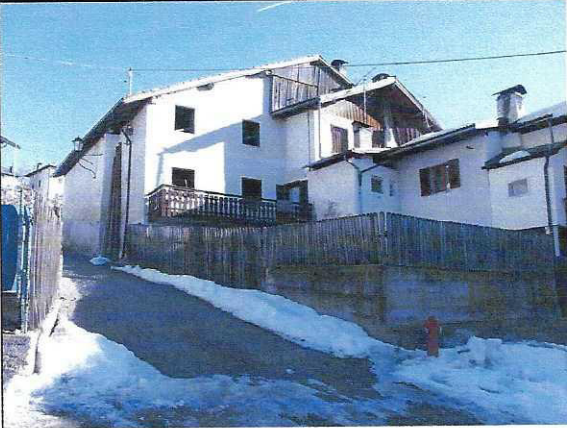
<b>Bp./p.ed. 70</b>	BEZEICHNUNG – DENOMINAZIONE <b>Wieser, ehemals/ex Matzköck</b>

<p><b>BESCHREIBUNG</b> Hervorragendes Gebäude an der Ostseite des Platzes. Es weist keine besonderen Merkmale auf, aber es ist als Teil der kompakten durchgehenden Fassade auf dieser Seite des Platzes interessant. Charakteristisch sind die Gemüsegärten vor der Fassade.</p> <p><b>SCHUTZMASSNAHMEN</b> Beibehaltung der Einheitlichkeit der Fassade mit den angrenzenden Gebäuden. Beibehaltung der charakteristischen Gemüsegärten vor der Fassade.</p> <p><b>DESCRIZIONE</b> Edificio prevalente del fronte est. Non presenta elementi particolari ma è interessante come parte della facciata continua su questo lato della piazza. Caratteristici gli orti davanti alla facciata.</p> <p><b>MISURE DI TUTELA</b> Conservazione dell'unitarietà della facciata con gli edifici vicini. Conservazione dei caratteristici orti davanti alla facciata.</p>

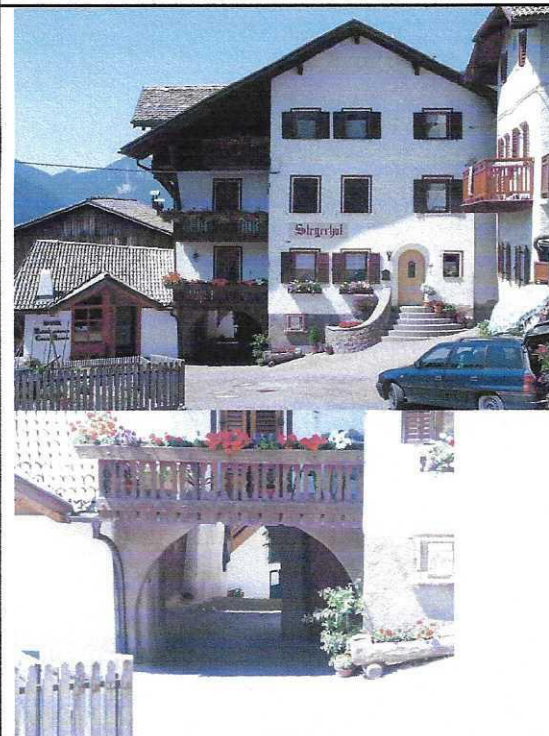
**Bp./p.ed. 75**

Nach einer Sanierung hat das Gebäude großteils seinen ursprünglichen Charakter verloren. Es bleibt noch der charakteristische Durchgang im Erdgeschoß.

L'edificio dopo un risanamento ha perso gran parte del suo carattere originale. Rimane il caratteristico passaggio a volte al piano terra.

Beibehaltung des gewölbten Durchganges im Erdgeschoss.

Conservazione del passaggio a volte al piano terra.

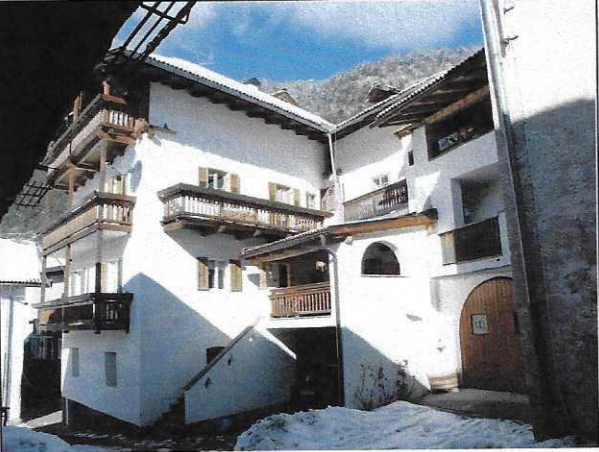
<p><b>Bp./p.ed. 26</b></p>	<p>BEZEICHNUNG – DENOMINAZIONE</p> <p><b>Bonell</b></p>

<p><b>BESCHREIBUNG</b></p> <p>Das Gebäude wurde vor kurzer Zeit saniert und hat einen Teil seines ursprünglichen Aspektes verloren. Öffentlicher Durchgang zum Bonellplatz hin.</p> <p><b>SCHUTZMASSNAHMEN</b></p> <p>Beibehaltung und eventuelle Wiederherstellung der ursprünglichen typischen Merkmale. Beibehaltung und Aufwertung des öffentlichen Durchganges.</p> <p><b>DESCRIZIONE</b></p> <p>Edificio recentemente risanato ha perso parte del suo aspetto originario. Passaggio pubblico verso la piazza Bonell.</p> <p><b>MISURE DI TUTELA</b></p> <p>Conservazione ed eventuale ripristino degli elementi tipici originari. Conservazione e valorizzazione del passaggio pubblico.</p>

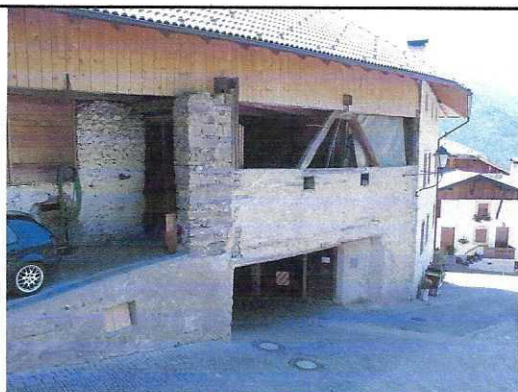
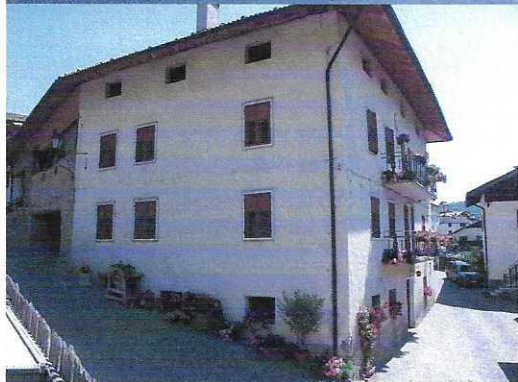
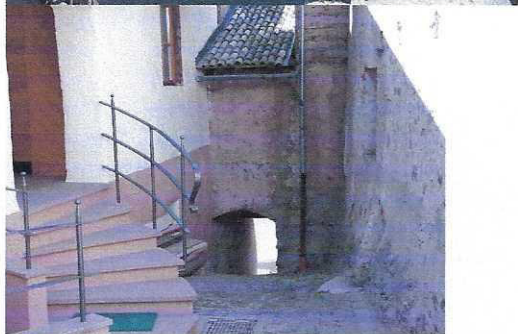
**Bp./p.ed. 53/1, 53/2, 53/3, 56**

Wichtiger Gebäudekomplex: der Wohntrakt (Ecke Pintergasse-Alter Landweg) weist eine strenge, aber einfache Architektur auf; der landwirtschaftliche Trakt, teilweise in Sanierungsphase, behält Teile des originalen Mauerwerkes.

Öffentlicher Durchgang zwischen Pintergasse und Alter Landweg.

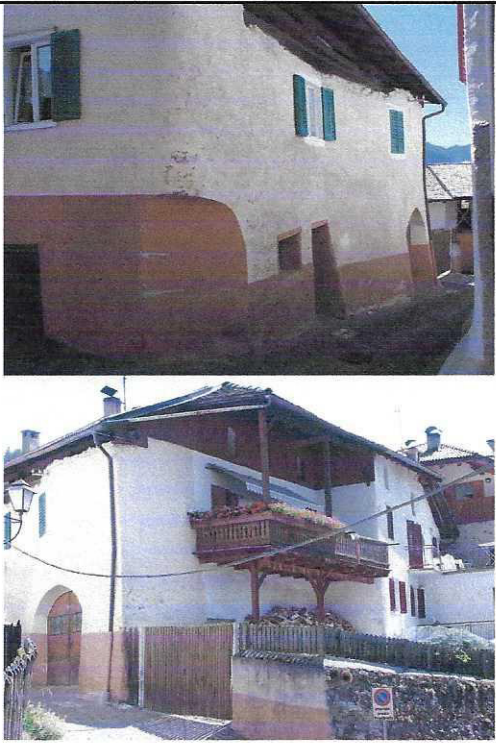
<p><b>Bp./p.ed. 65</b></p>	<p>BEZEICHNUNG - DENOMINAZIONE</p> <p><b>Pinter</b></p>

<p><b>BESCHREIBUNG</b></p> <p>Interessantes und charakteristisches Gebäude. Es behält die typischen Merkmale und den Charakter der Ortschaft bei, trotz der nachfolgenden Teilsanierungen, die das Gebäude hinnehmen musste.</p> <p><b>SCHUTZMASSNAHMEN</b></p> <p>Wiedergewinnung und Aufwertung der typischen Merkmale. Das ganze Gebäude sollte in einer einheitlichen Sanierungsmaßnahme zusammengefasst werden.</p> <p><b>DESCRIZIONE</b></p> <p>Edificio rilevante e caratteristico. Conserva elementi e il carattere tipico del luogo nonostante i risanamenti parziali successivi che l'edificio ha subito.</p> <p><b>MISURE DI TUTELA</b></p> <p>Recupero e valorizzazione degli elementi tipici. Ricomporre un'unitarietà di intervento per l'intero edificio.</p>

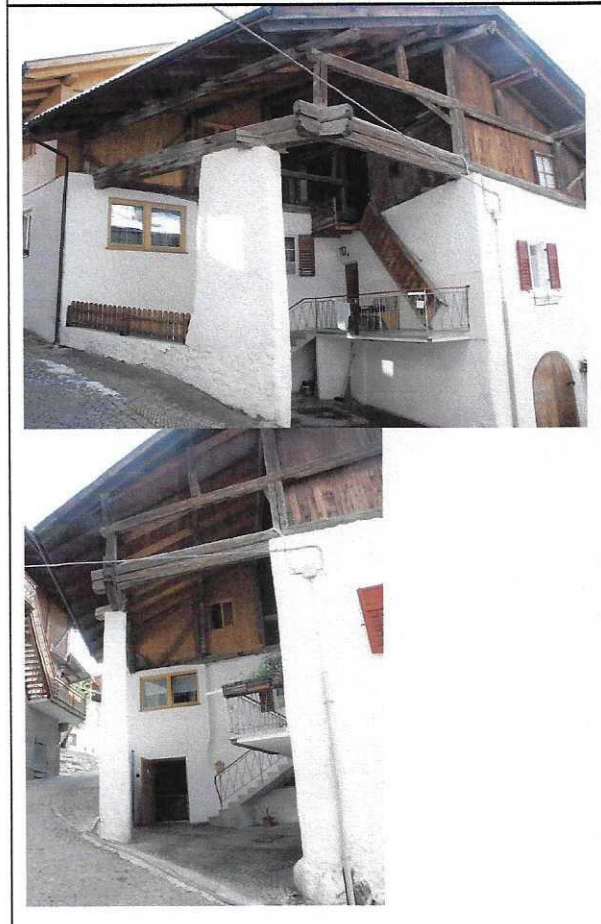
<p><b>Bp./p.ed. 86</b></p>	<p>BEZEICHNUNG - DENOMINAZIONE</p> <p><b>Lanzelin</b></p>

<p><b>BESCHREIBUNG</b></p> <p>Interessantes Gebäude, Teil eines größeren Gebäudekomplexes. Wurde vor kurzer Zeit saniert und weist interessante charakteristische Merkmale auf.</p> <p>Fortbestand des großzügigen überdachten Freiraumes, von welchem die verschiedenen Bereiche des Gebäudes zugänglich sind.</p> <p>Schöne Holzstruktur des Daches. Fortbestand der Zugänge von den Balkonen aus.</p> <p><b>SCHUTZMASSNAHMEN</b></p> <p>Beibehaltung des überdachten Freiraumes.</p> <p>Beibehaltung der Dachstruktur und der anderen charakteristischen Elemente.</p> <p><b>DESCRIZIONE</b></p> <p>Interessante edificio, parte di un complesso più grande. Da poco risanato, conserva interessanti elementi caratteristici.</p> <p>Permane un ampio porticato aperto dal quale si accede alle diverse zone dell'edificio.</p> <p>Bella struttura del tetto in legno. Permanenza di accessi da ballatoio.</p> <p><b>MISURE DI TUTELA</b></p> <p>Conservazione dell'ampio spazio aperto e coperto.</p> <p>Conservazione della struttura del tetto e degli altri elementi caratteristici.</p>

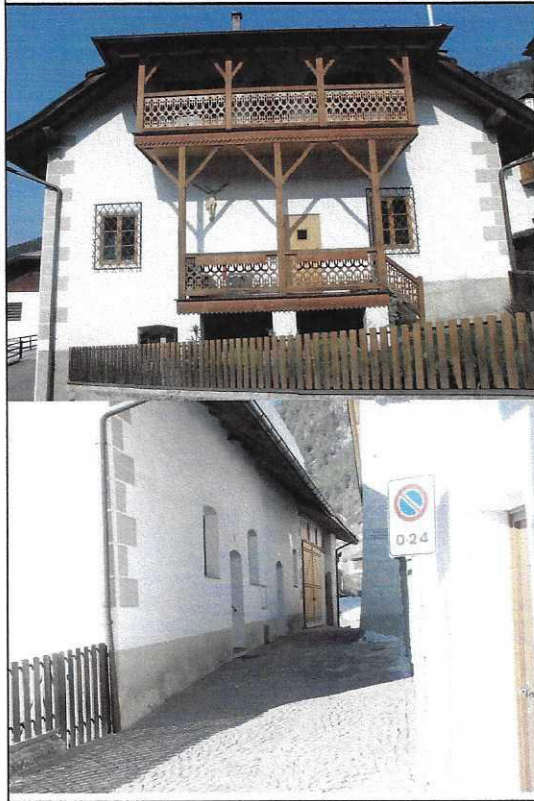
<p><b>Bp./p.ed. 105</b></p>	<p>BEZEICHNUNG – DENOMINAZIONE</p> <p><b>Fioreschy</b></p>

<p><b>BESCHREIBUNG</b>  Historisches altes Gebäude unter Denkmalschutz. Wohnbereich sehr interessant, während der Wirtschaftsbereich keine besonderen Elemente aufweist.  Sehr interessante Holzbalkone in Form von Loggia. Oculiöffnungen im Dachgeschoss.</p> <p><b>SCHUTZMASSNAHMEN</b>  Restaurierung laut Anweisungen des Amtes für Bau- und Kunstdenkmäler.</p> <p><b>DESCRIZIONE</b>  Antico e storico edificio sotto tutela dell'Ufficio Beni architettonici e artistici.  Parte residenziale molto interessante, mentre la parte agricola non ha particolari elementi di rilievo. Molto interessanti i balconi in legno a loggia. Aperture ad oculi nel sottotetto.</p> <p><b>MISURE DI TUTELA</b>  Restauro secondo le indicazioni dell'Ufficio Beni architettonici e artistici.</p>
<p><b>Bp./p.ed. 113</b></p>	<p>BEZEICHNUNG - DENOMINAZIONE</p> <p><b>Neasn</b></p>

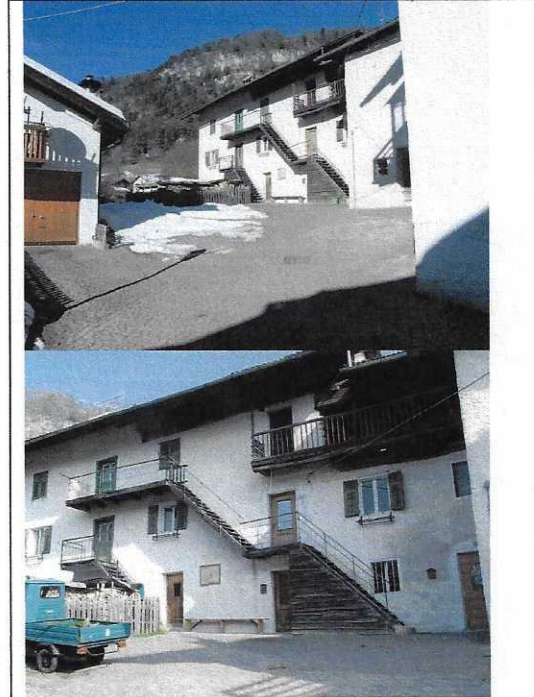
<p><b>BESCHREIBUNG</b>  Typisches Gebäude mit Zugang zu den verschiedenen Ebenen durch offene Balkone (Hinweis auf die trientner Typologien des Fleimstales). Alte Holzstiegen und einfache Geländer.  Angebauter Wirtschaftsbereich mit Füllmauerwerk noch in Sicht.</p> <p><b>SCHUTZMASSNAHMEN</b>  Beibehaltung der typischen Merkmale und der originalen Mauerwerkteile.</p> <p><b>DESCRIZIONE</b>  Caratteristico edificio con accesso ai vari livelli tramite ballatoi (richiamo alle tipologie trentine della Val di Fiemme). Vecchie scale in legno e ringhiere semplici.  Annessa parte agricola con struttura muraria a sacco ancora a vista.</p> <p><b>MISURE DI TUTELA</b>  Conservazione degli elementi tipici presenti e delle parti murarie originali.</p>

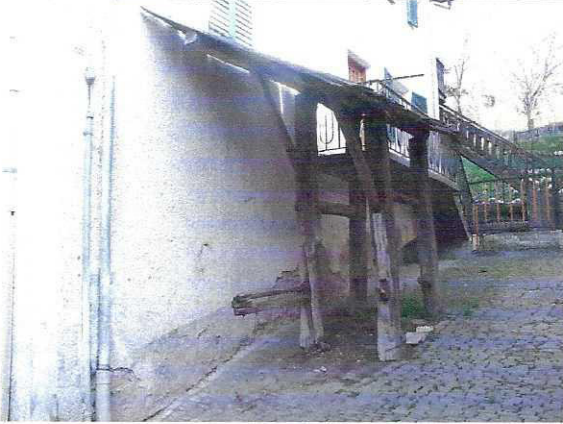
<p><b>Bp./p.ed. 111, Gp./p.f. 19</b></p>	<p>BEZEICHNUNG - DENOMINAZIONE</p>

<p><b>BESCHREIBUNG</b></p> <p>Hufschneideplatz aus Holz für Kühe. Zeuge der ursprünglichen Arbeitstätigkeiten, welche in der Gasse ausgeübt wurden.</p> <p><b>SCHUTZMASSNAHMEN</b></p> <p>Beibehaltung des Holzbaues.</p> <p><b>DESCRIZIONE</b></p> <p>Stallo in legno da maniscalco. Testimonianza delle attività lavorative che si svolgevano nel vicolo.</p> <p><b>MISURE DI TUTELA</b></p> <p>Conservazione dello stallo in legno.</p>

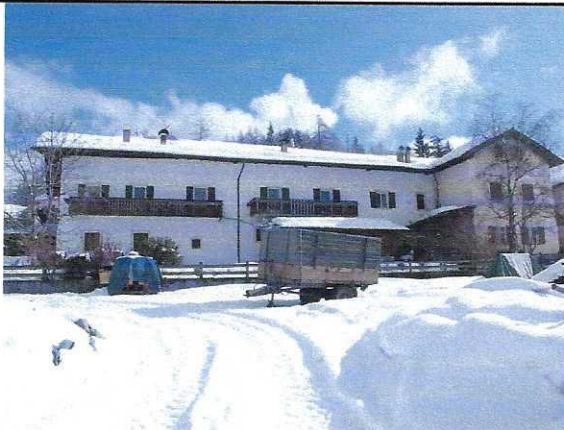
**Lotschn, ehemals/ex Franzweber**

Landwirtschaftliche Hofstelle, welche im Laufe der Zeit sehr verändert wurde.

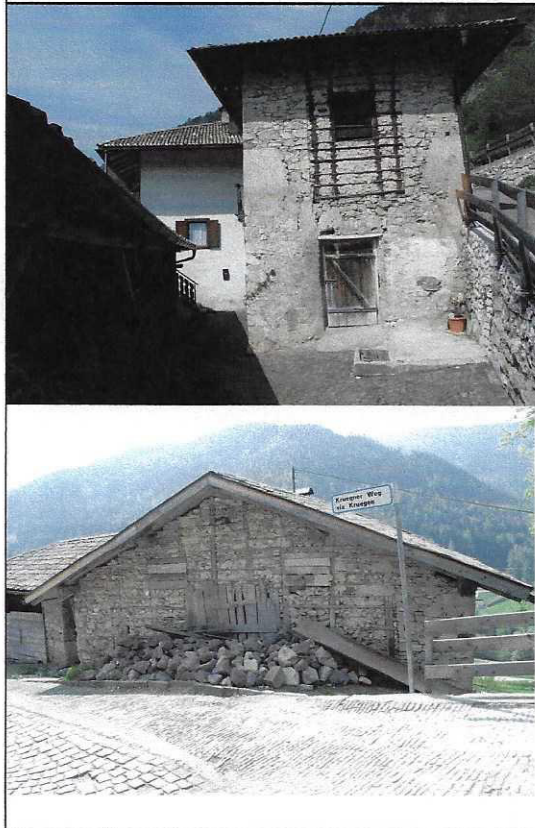
<p><b>Bp./p.ed. 45/1, 45/2</b></p>	<p>BEZEICHNUNG – DENOMINAZIONE</p> <p><b>Lenznander</b></p>

<p><b>BESCHREIBUNG</b></p> <p>Wohngebäude mit angebauten Wirtschaftsgebäuden. Der talseitige Wohntrakt ist saniert worden, während die bergseitigen Wirtschaftsgebäude ihre originale Struktur mit Mauerwerk in Naturstein und Füllmauerwerk mit Holzleisten und Füllmaterial beibehalten.</p> <p><b>SCHUTZMASSNAHMEN</b></p> <p>Beibehaltung, so weit wie möglich, der originalen Mauerwerkstrukturen der Wirtschaftsgebäude. Berücksichtigung der urbanistischen Struktur.</p> <p><b>DESCRIZIONE</b></p> <p>Edificio residenziale con annessi rustici agricoli. Il corpo residenziale, a valle, è stato risanato, mentre i corpi agricoli a monte conservano la loro struttura originaria con muri in pietra naturale e muri a sacco.</p> <p><b>MISURE DI TUTELA</b></p> <p>Conservazione, per quanto possibile, delle strutture murarie originarie nei corpi agricoli. Rispetto dell'impianto urbano.</p>

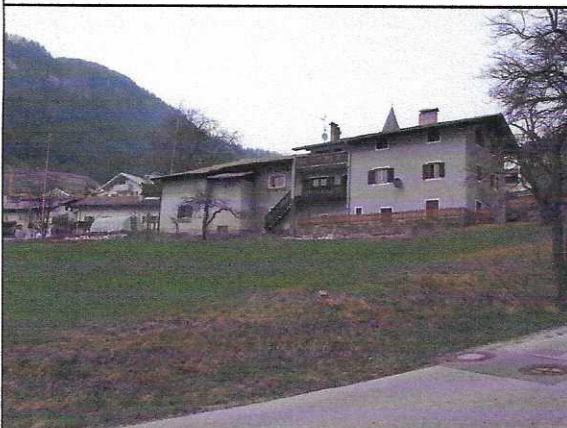
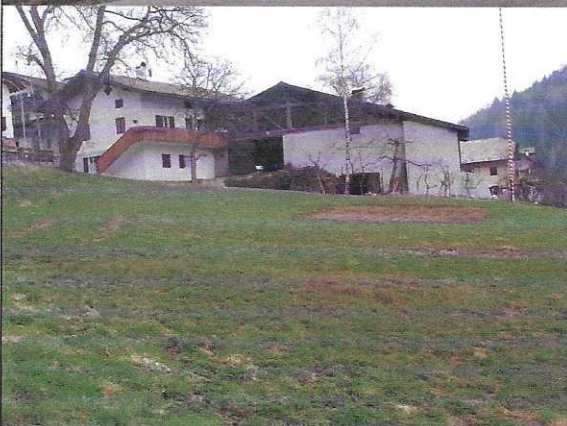
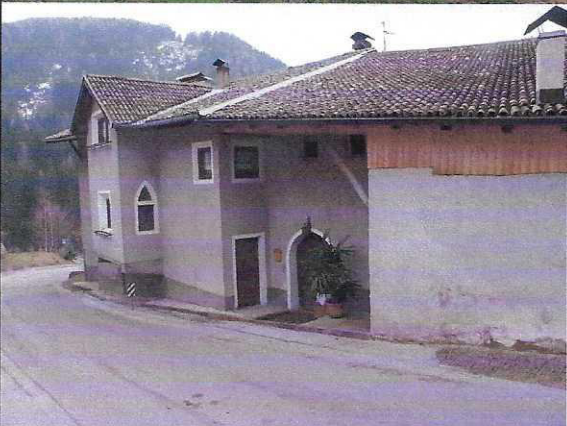
**Luisn-Hof – Maso Luisn**

Einer der ältesten Höfe in Truden, besteht aus mehreren Baukörpern. Er weist wenige originale Merkmale auf, aber die Form des Hauptgebäudes und die Position sind besonders interessant. Wichtig ist das Verhältnis mit der vorliegenden Wiese, welche seine Position aufwertet. Seitlich der Wiese besteht noch ein alter Kirchensteig, welcher zwischen zwei Holzzäunen verläuft.

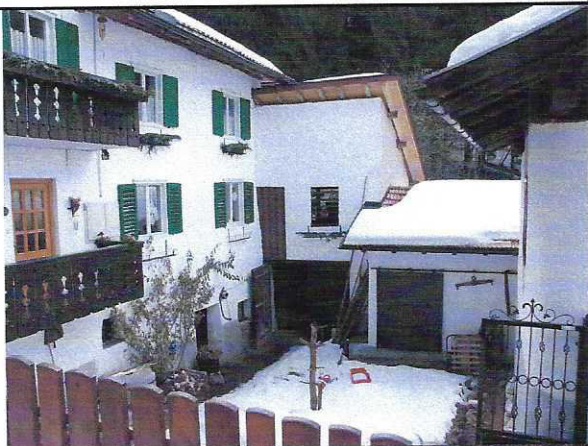
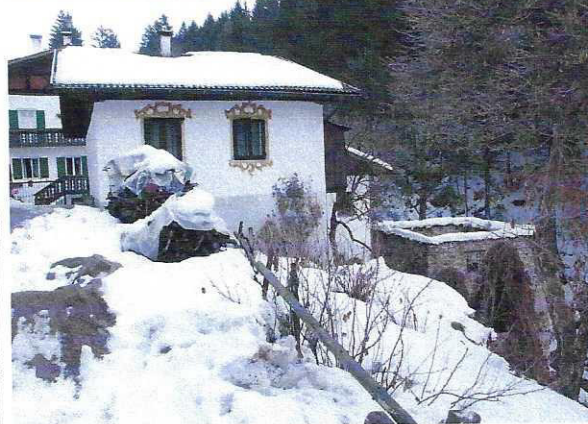
**Langmüller**

Gebäudekomplex auf verschiedenen Ebenen entlang des Hanges angeordnet.  
Die Wohngebäude befinden sich auf Straßenebene und die Nebengebäude sind talseits abgestuft.  
Interessanter turmförmiger Bau mit Natursteinmauern in Sicht, welche sich aber in schlechtem Zustand befinden.

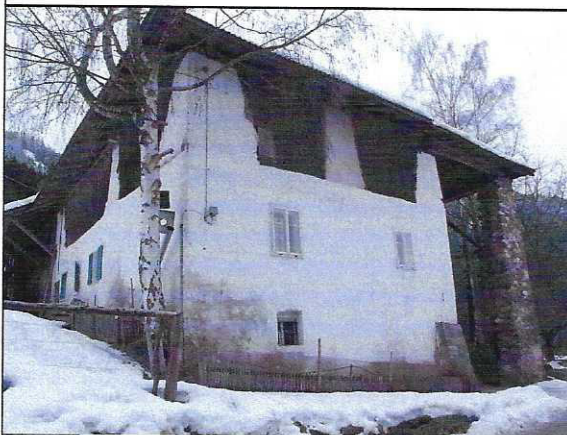
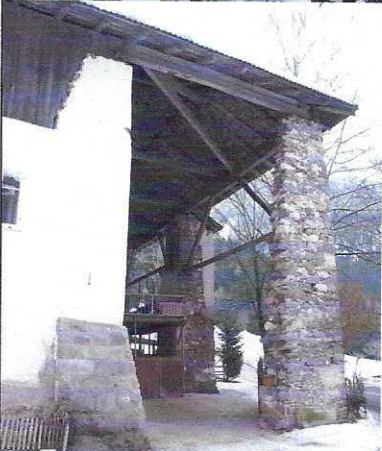
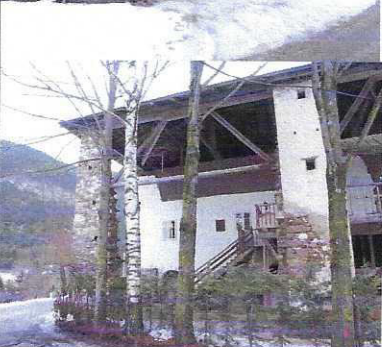
**Pezza-Hof – Maso Pezza, ehemals/ex  
La Pezza di Roncomarzolo**

Das Gebäude wurde wahrscheinlich im XVI Jahrhundert gebaut und bildet ein seltenes Beispiel von landwirtschaftlicher Architektur. Der architektonische Aspekt ist sehr streng und besonders interessant sind die Laube an der Südseite und die leichte Dachstruktur. Von landschaftlichem Interesse ist das Verhältnis zwischen Gebäude und den umliegenden Grünflächen, welche die Lage des Hofes ungemein aufwerten.

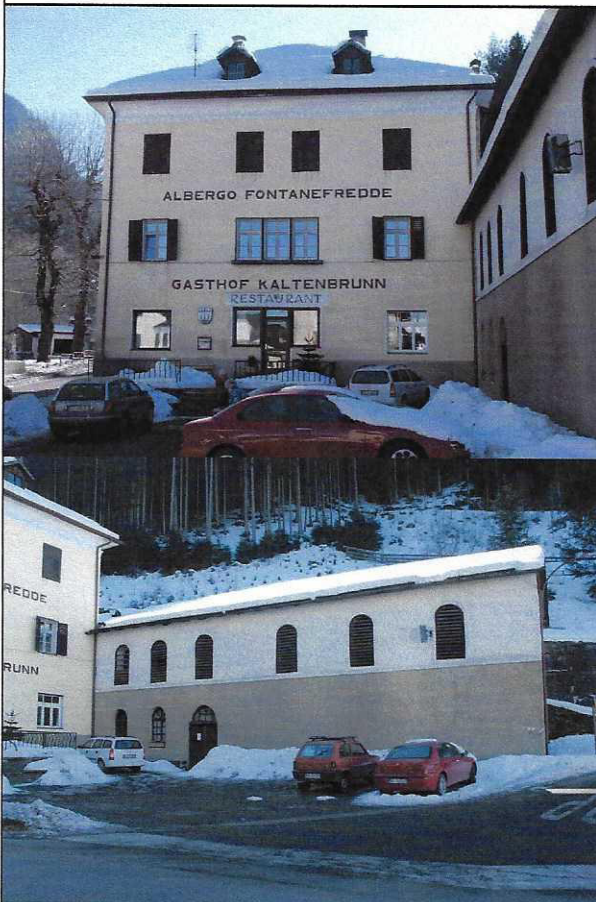
**Gasthaus und Bierbrauerei  
Kaltenbrunn – Albergo e birreria  
Fontanefredde**

Die Bierbrauerei in Kaltenbrunn stammt aus dem Jahre 1884 und voraussichtlich wurde auch der Gasthof in dieser Zeit errichtet. Die Brauerei wurde schon vor langer Zeit geschlossen, aber sie bleibt mit dem Gasthof, Bezugspunkt für das kollektive Gedächtnis der Bevölkerung.

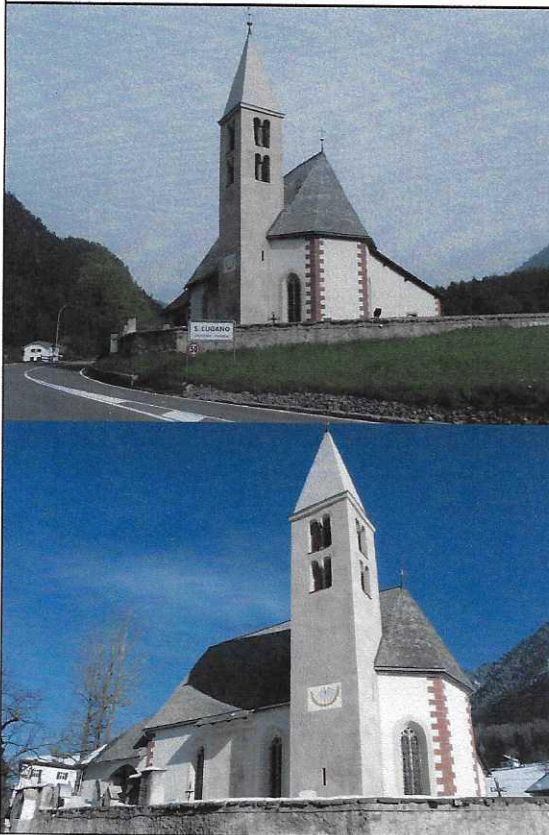
**Pfarrkirche – Chiesa di San Lugano**

Spätgotischer Kirchenbau mit polygonalem Chorschluß und Sternrippengewölbe. Romanischer Turm mit gemauerter Spitzpyramide.

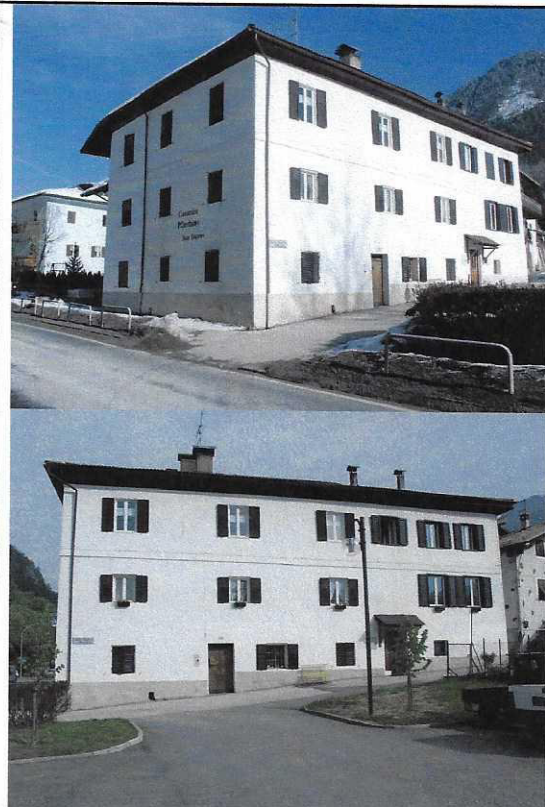
**Pfarrhaus - Canonica**

Das Gebäude wurde im XVIII Jahrhundert als Pfarrhaus für den Pfarrer der Kirche St. Lugano errichtet. Im Laufe der Zeit wurde es umgebaut, aber es behält noch seinen originalen Charakter.

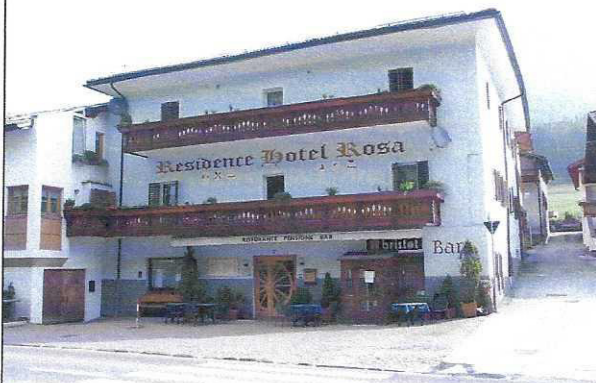
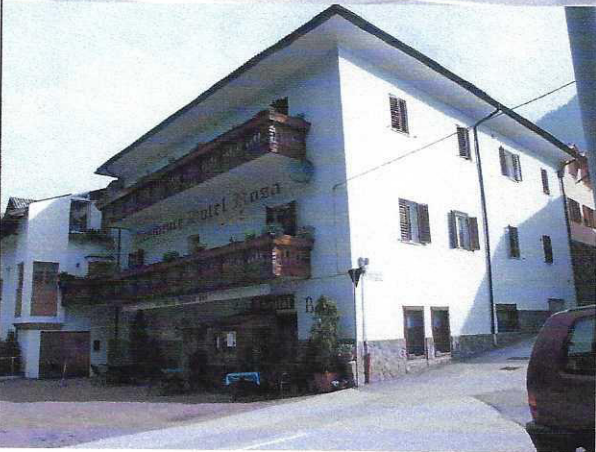
**Gasthof Rosa – Albergo alla Rosa,  
ehemals/ex-Maso Ospizio della  
Comunità**

Das Gebäude wurde im XIII-XIV Jahrhundert errichtet. In Eigentum der „Generalgemeinde“ bis zum 1948 wurde es als Hospiz der „Generalgemeinde“ benützt.
